## **Einstellung der Hexennasen beim T7 mit hydraulischem Dach unter der Verwendung des Calibed Roof VII**

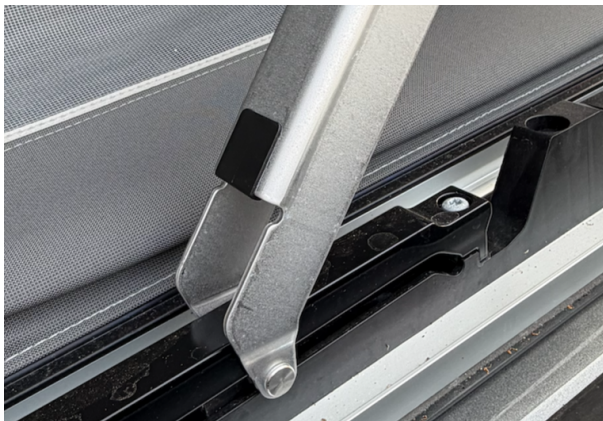
Richtig

Hier ein korrekt sitzendes Endstück am Gestänge des Aufstelldaches im Vergleich' mit einem fehlenden Endstück.

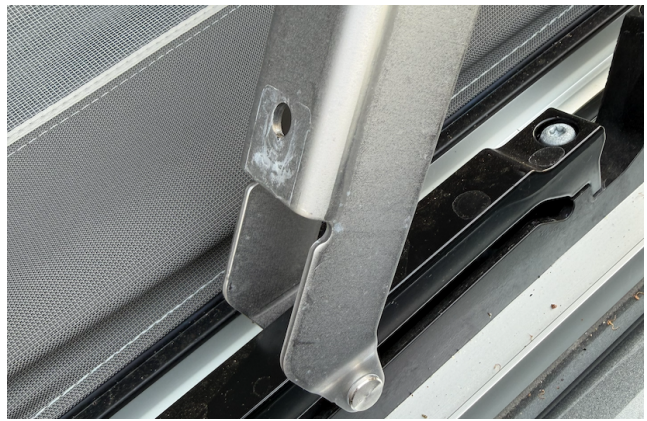
Falsch

Wenn das Dach am Fahrzeugheck nicht richtig anliegt, oder noch schlimmer das Dach vorne nicht schließt ist, liegt der Grund hierfür meistens an einer für diese Matratze falschen Einstellung des Aufstelldaches oder sogar an fehlenden Endstücken des Gestänges.

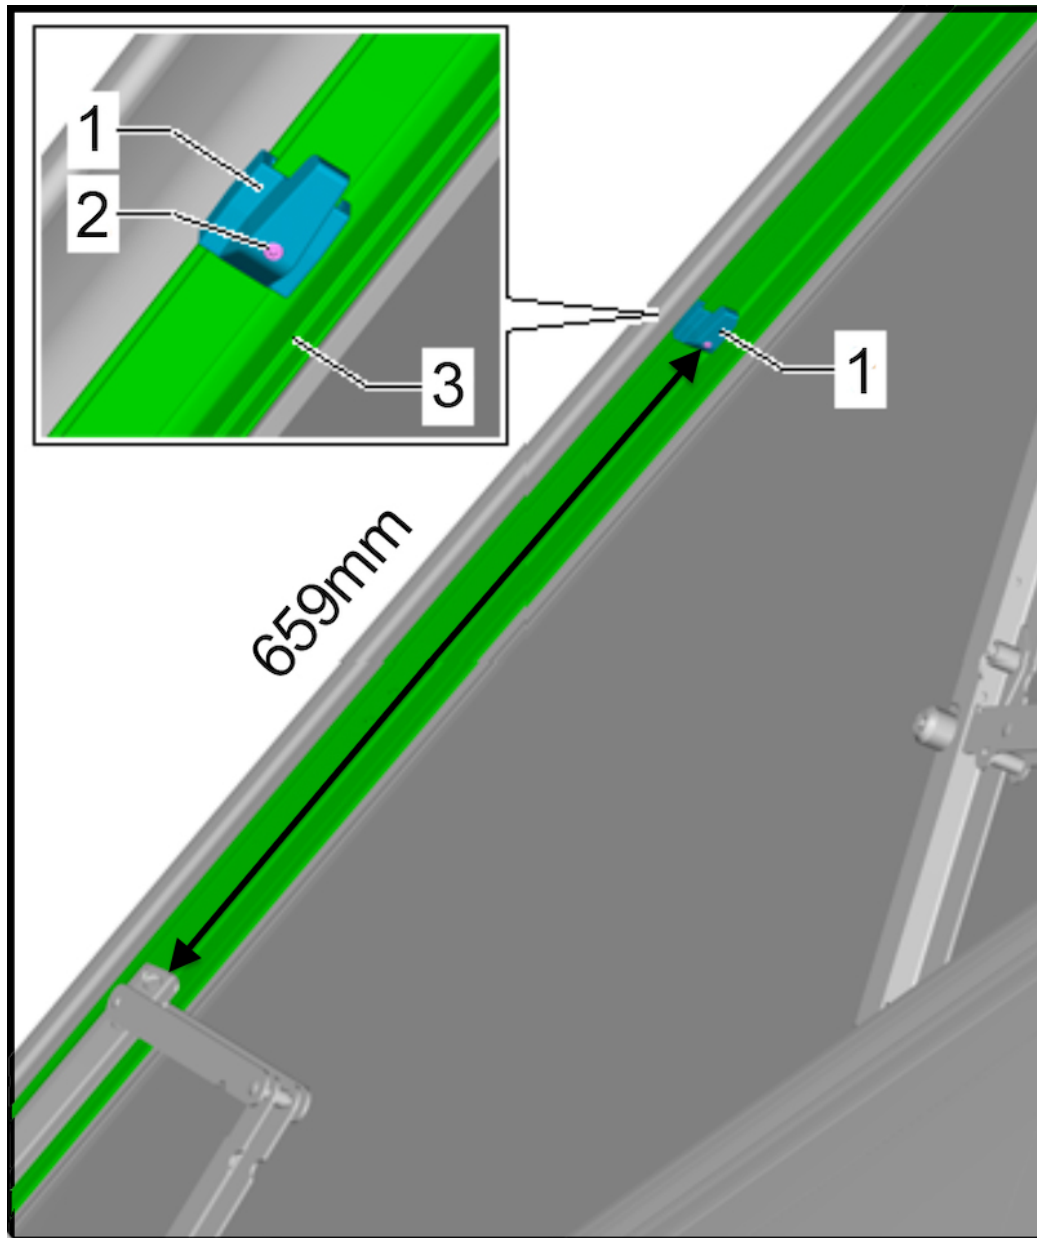
Weiterhin bitten wir die Lage der Hexennasen am Dach zu prüfen.  
Sollte hier etwas nicht richtig eingestellt sein ist dies leicht einzustellen.

- Ursprüngliche Stellung der Hexennase –1– auf Schiene –3– markieren.
- Gewindestift –2– mit Innensechskant 2.5mm lösen.
- Lagerbock –1– um das Maß auf 659mm vom Lagerbock der hinteren Schere verschieben.
- Gewindestift –2– festziehen / (4 Nm).
- Funktion des Aufsteldachs prüfen, ggf. anpassen.
